Técnicas de control de cárcavas mediante el uso de vegetación forestal y diques de retención en explotaciones agrícolas. El caso de la finca “La Veguilla”

Resumen

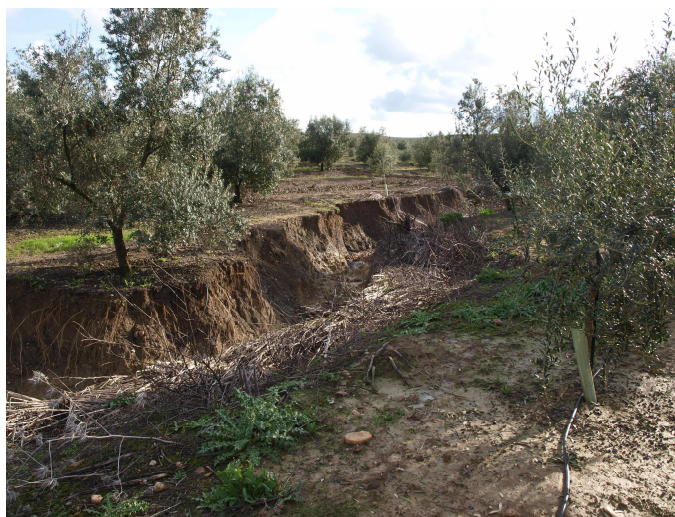
La actuación sobre en La Veguilla se produjo sobre un tramo de reguero acarcavado de unos 120 m (Figura 1), combinando medidas de ingeniería y de revegetación.

Figura 1. Estado de la cárcava intervenida en invierno de 2011

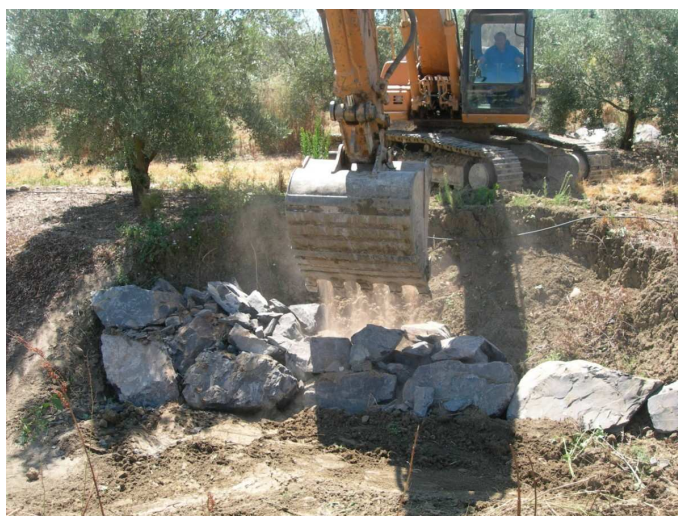
2. Mediante retroexcavadora giratoria de cadenas de 21 t y cazo de 1,20 m (Figura 3), se colocó escollera de roca machacada de 60-100 cm para la estabilización de los deslizamientos en las paredes de la cárcava.

Figura 3. Ejecución de escollera

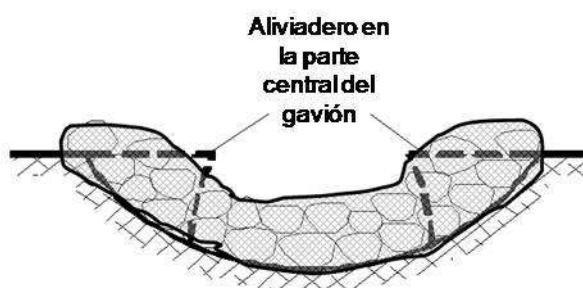
4. El diseño de los diques permite retener el agua a la vez que la mantiene controlada dentro del cauce de la cárcava. Para ello el aliviadero ha de ser capaz de evacuar el caudal de agua rebosando por el centro del dique de retención sin que se alcancen sus laterales, evitando así la erosión de las paredes de la cárcava; este aliviadero es de sección ovoide siguiendo la forma del dique y la aplicación de presión con el cazo de la retroexcavadora (Figura 5).

Figura 5. Esquema del diseño del ensayo. Sección transversal del gavión. Elaboración propia a partir de GRAY & LEISER (1989)

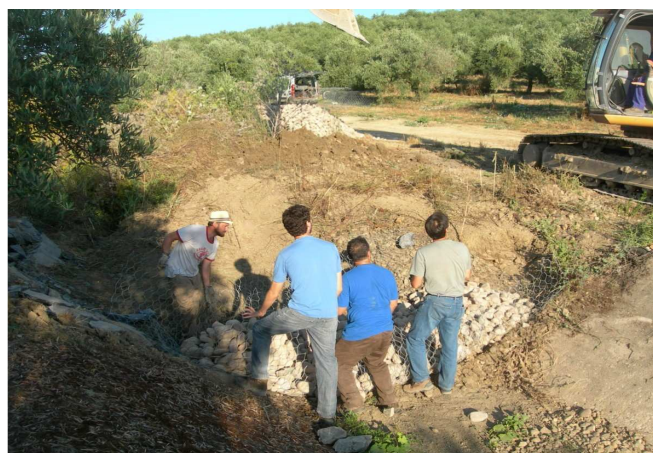
Previo a la colocación del gavión se abrió una zanja de unos 150 cm de anchura y 30 cm de profundidad a lo largo del punto de intervención, incluyendo los taludes. En ella se extendió la malla, quedando una cuarta parte del gavión enterrado (Figura 6). Los bolos se colocaron encerrándolos en una malla de alambre para gaviones construida in situ (Figura 7).

Figura 7. Construcción in situ de un gavión semiflexible de malla y bolo. Fase de cosido

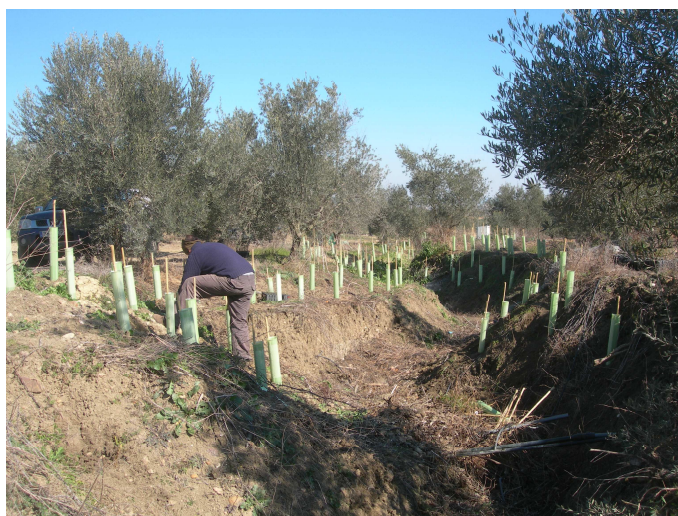
Para el ahoyado se utilizó una ahoyadora mecánica manual manejada por un solo operario. Las líneas de plantación se establecieron en las zonas aledañas a la cárcava sin invadir el cauce ni la línea de olivos circundantes. Su distribución se realizó al tresbolillo pero de forma aleatoria aprovechando los espacios generados en los taludes y bases laterales de los gaviones (Figura 8).

Figura 8. Labores de plantación y colocación de protectores en los márgenes del tramo corregido.

Toda la plantación se protegió individualmente de los potenciales daños que pudieran provocar los abundantes conejos y liebres existentes en la finca mediante tubos protectores de 60 cm. Los tubos se fijaron al suelo con la ayuda de un tutor de caña de bambú de 1,50 m, por el interior y sujetándolo a la caña con bridas. La colocación de estos elementos, además de su funcionalidad, hacen muy visible la localización de la plantas para las futuras labores de conservación y seguimiento.

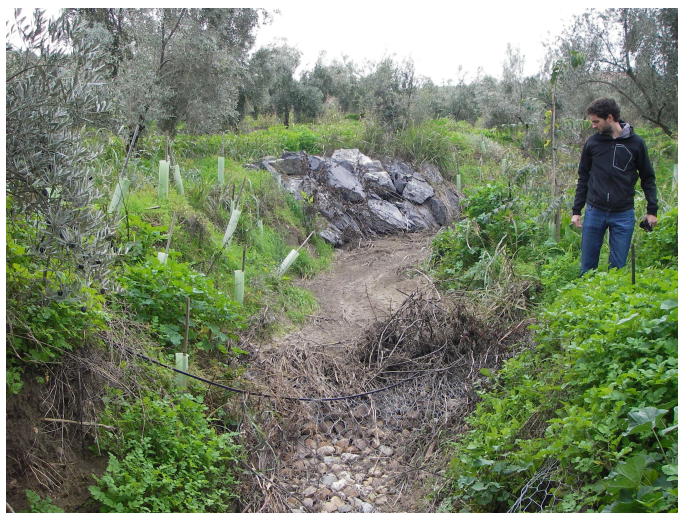
En noviembre de 2012 se pudo constatar que los tres primeros diques comenzando desde aguas arriba se encontraban colmatados, mientras que en el cuarto y quinto la colmatación era parcial, aproximadamente hasta el 60% de la altura del vertedero. Por lo tanto, la cuantía de las precipitaciones es un factor crítico en el tiempo de colmatación de las obras de retención, como ha sido señalado en otros estudios (BOIX-FAYOS et al., 2007). El período posterior a la ejecución a la obra fue significativamente seco, por lo que la sedimentación avanzó lentamente, si bien el primer período de lluvias continuadas fue prácticamente suficiente para completar el proceso.

No se observaron síntomas de socavación aguas abajo de los diques ni de elevación de la lámina de agua por encima del vertedero, por lo que las obras funcionaron correctamente para los eventos de lluvia que tuvieron lugar en el período de estudio (Figura 9).

Figura 9. Vista de uno de los diques del tramo corregido. Se observa aguas arriba la cuña de sedimentación hasta el vertedero, que tapa el tramo inferior de la escollera del talud. Noviembre de 2012.
